岩倉市学校施設長寿命化計画（案）

平成 30 年 3 月

岩 倉 市

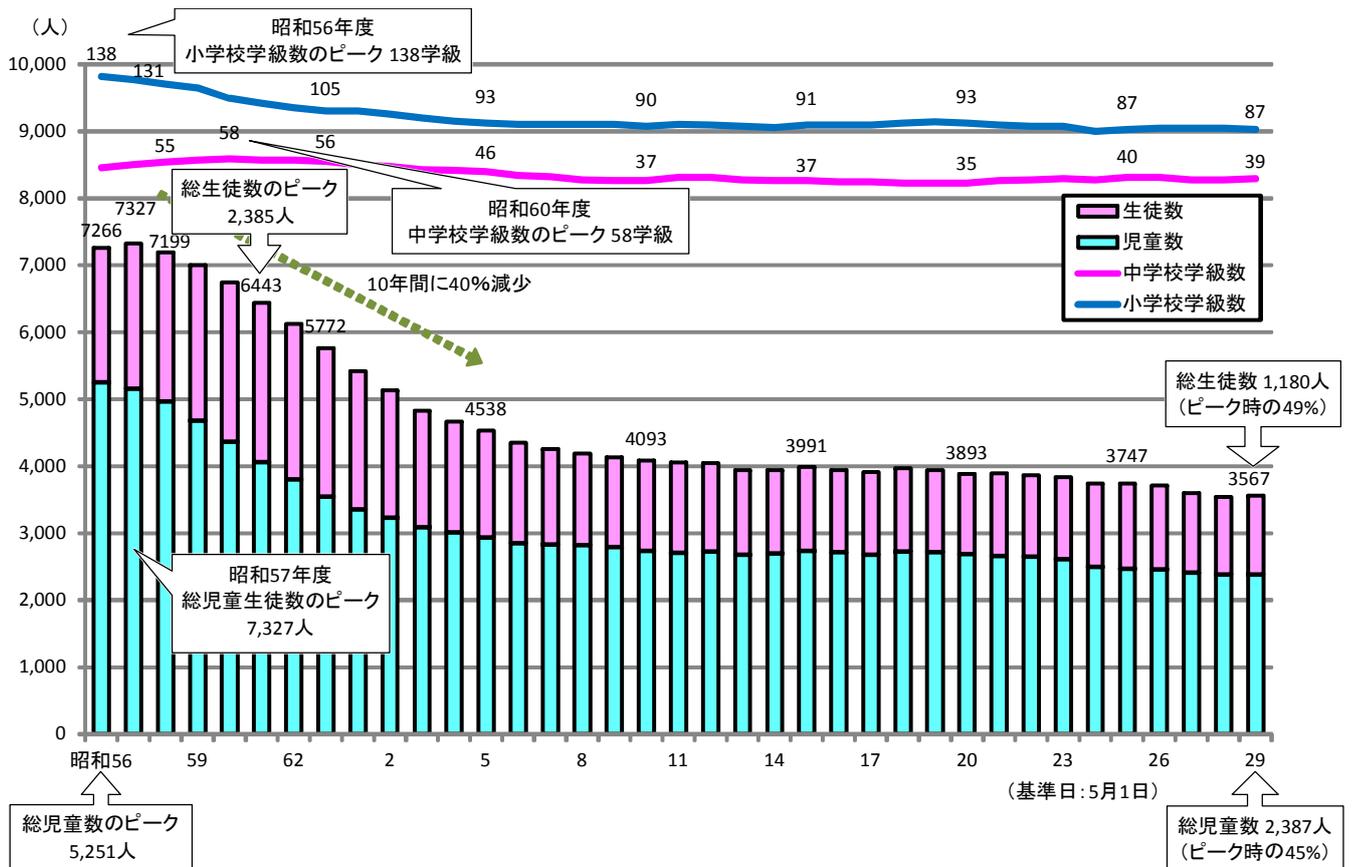
図. 児童生徒数及び学級数の推移

本市の小学校の児童数は曾野小学校が開校した昭和56年度(1981年度)は5,251人でしたが、その後、児童数は減少し、平成29年度(2017年度)には2,387人(55%減)まで減少しています。学級数は昭和56年度(1981年度)は138学級でしたが、児童数の減少にともない、平成29年度(2017年度)には87学級まで減少しています。

本市の中学校の生徒数は昭和61年度(1986年度)は2,385人でしたが、その後、生徒数は減少し、平成29年度(2017年度)には1,180人(51%減)まで減少しています。学級数は昭和60年度(1985年度)は58学級でしたが、生徒数の減少にともない、平成29年度(2017年度)には39学級まで減少しています。

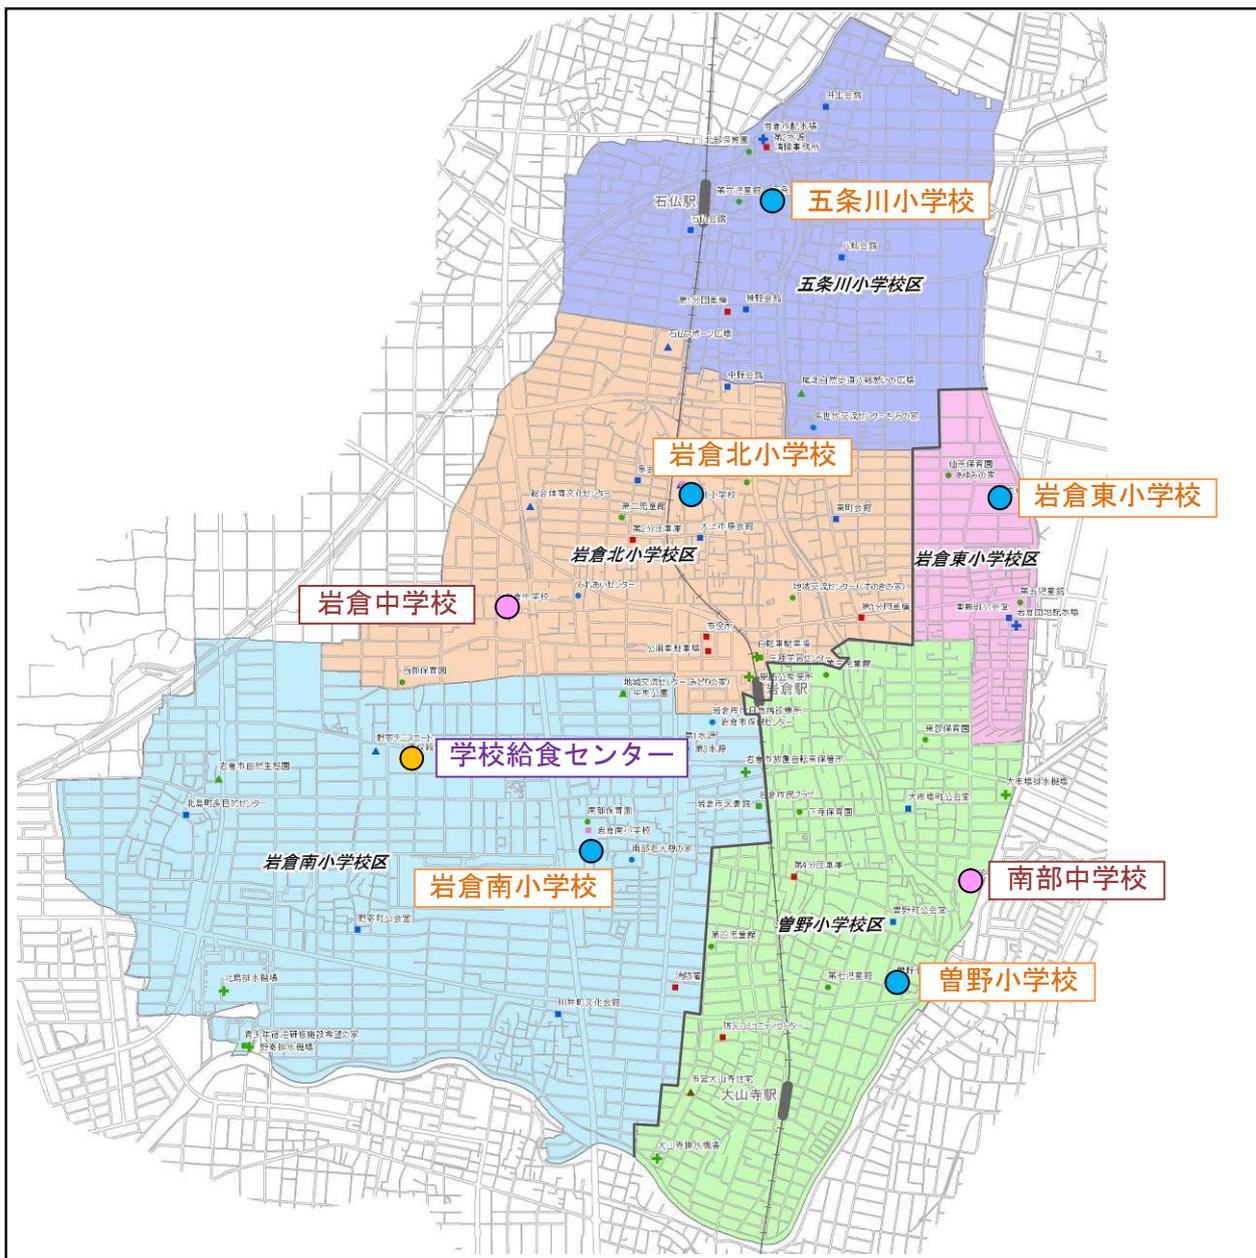
図. 学校施設の配置状況

本計画の対象となる小学校5校、中学校2校、学校給食センターの配置状況は以下のとおりです。

各小中学校は、義務教育諸学校等の国庫負担等に関する法律施行令に基づく適正な通学距離の範囲内（小学校おおむね4km、中学校おおむね6km）に配置されています。

また、岩倉市地域防災計画では、すべての小中学校が災害避難施設に指定され、小学校5校については、広域避難場所に指定されています。

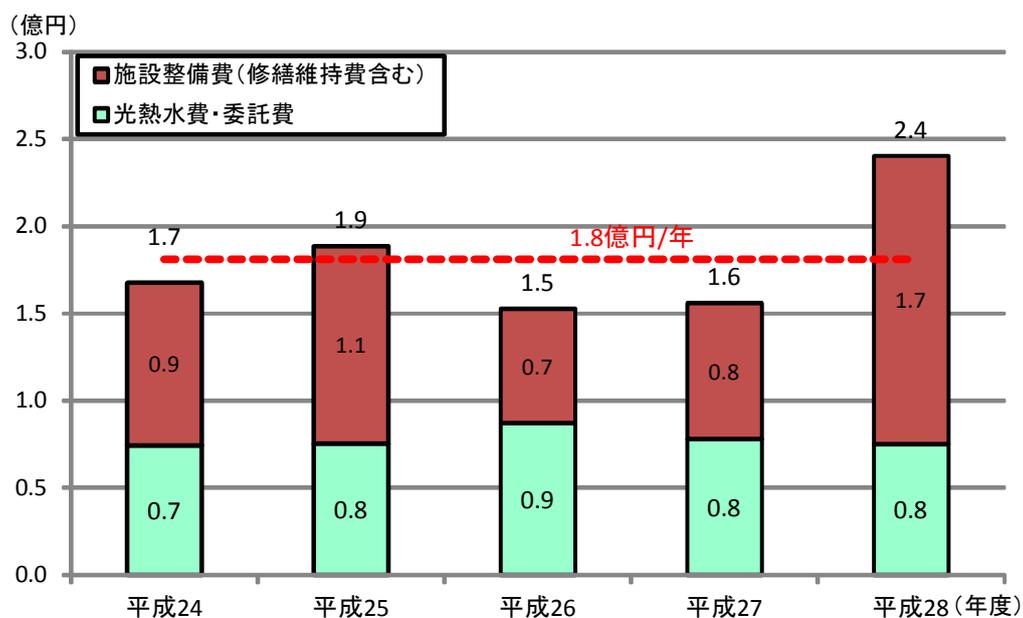
図. 施設関連経費の推移

平成24年度(2012年度)から平成28年度(2016年度)までの小学校及び中学校の施設関連経費は、約1.5億円から約2.4億円で、平均は約1.8億円/年となります。施設整備費(修繕維持費含む)は約0.7億円から約1.7億円と年度ごとに差がありますが、光熱水費・委託費は約0.7億円から約0.9億円とほぼ一定しています。

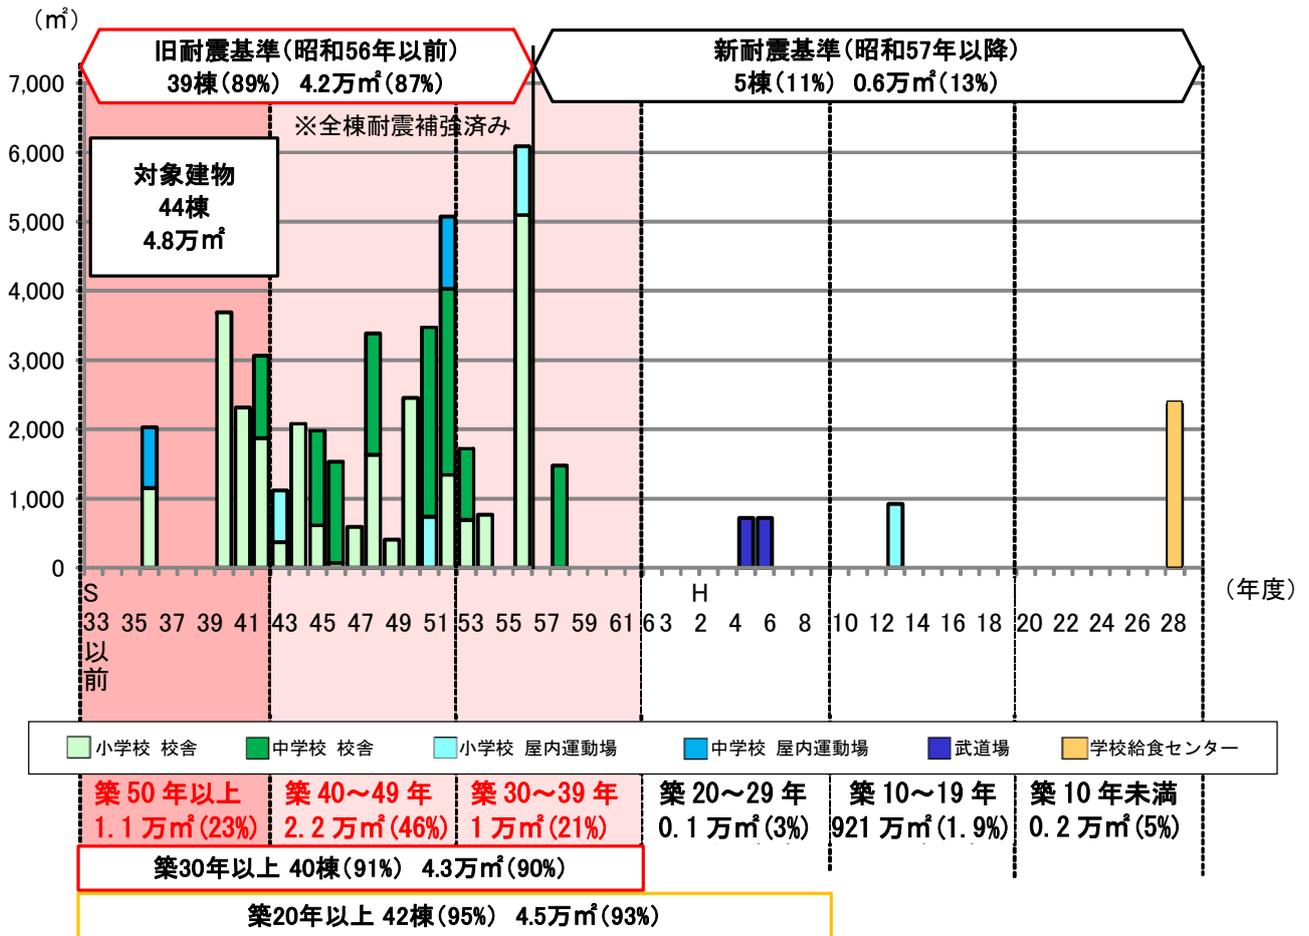
図. 学校施設の建築年度別保有量

対象施設の延床面積を建築年度別にみると、築30年以上40年未満の建築物が約21%、築40年以上50年未満が約46%、築50年以上が約23%と、築年数が30年以上の建築物が全体の約90%に達しています。

旧耐震基準の建築物は全延床面積の87%を占めますが、すべての建築物は耐震補強済みです。

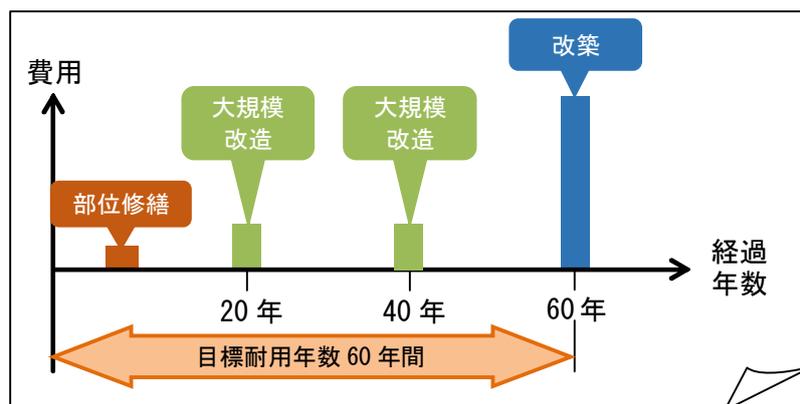
図. 今後の維持・改築コスト（従来型）の改修周期のイメージ

改築周期は、岩倉市公共施設等総合管理計画に従い、60年とします。そのほか、試算に必要な条件は以下のとおりに設定します。

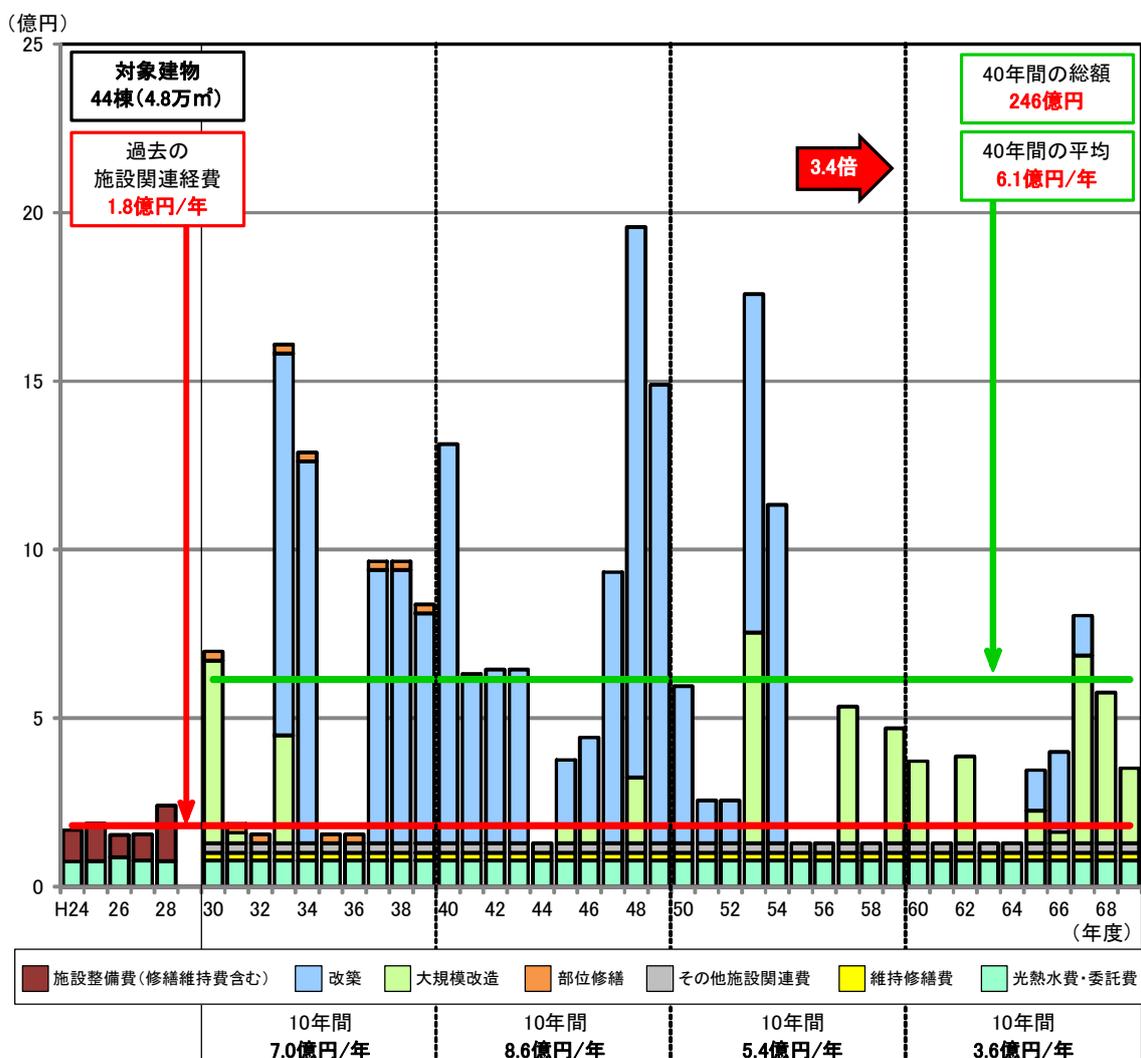
図. 今後の維持・改築コスト（従来型）

不具合の出た箇所のみを修繕し、60年程度で改築するという従来型管理を行った場合、今後40年間の維持・改築コストは総額約246億円、1年あたりの経費は約6.1億円になります。また、過去5年間の施設関連経費の平均約1.8億円と比較すると、約3.4倍のコストがかかることが見込まれます。そのため、従来型の改築中心の整備を続けることは困難であるため、対応策を検討していく必要があります。

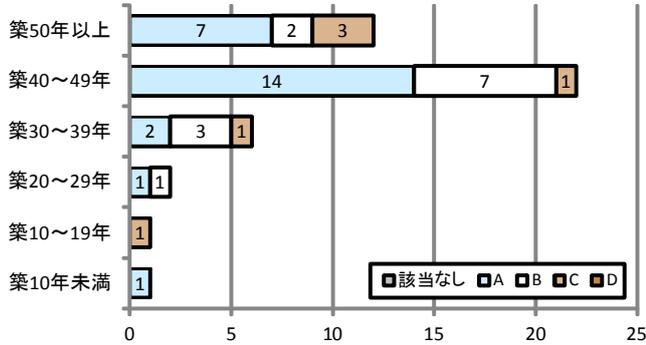
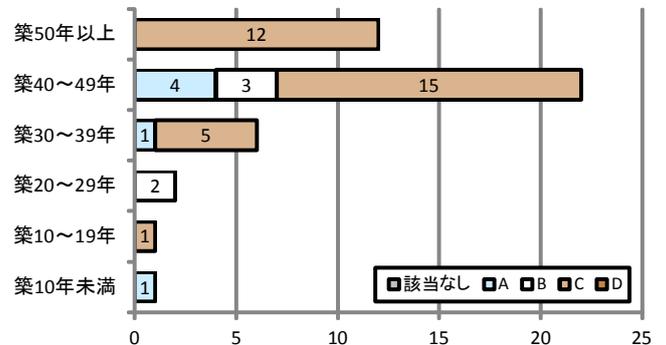
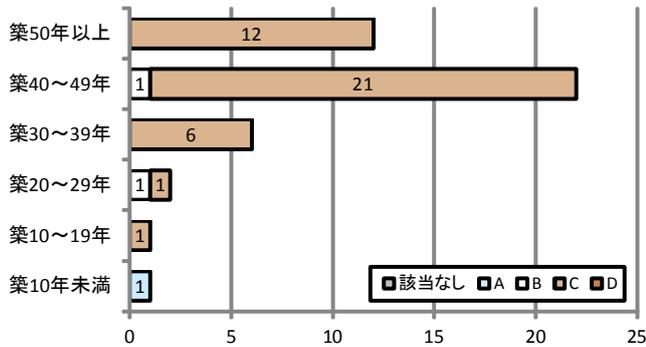
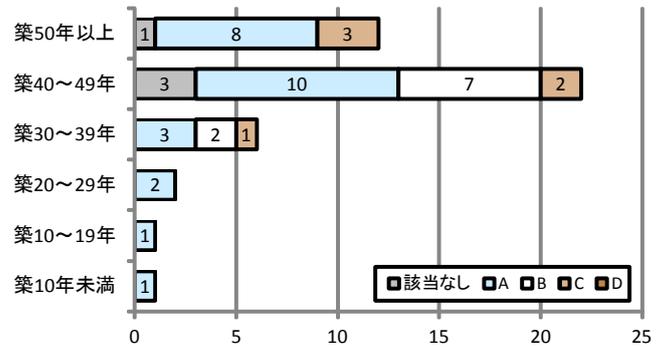
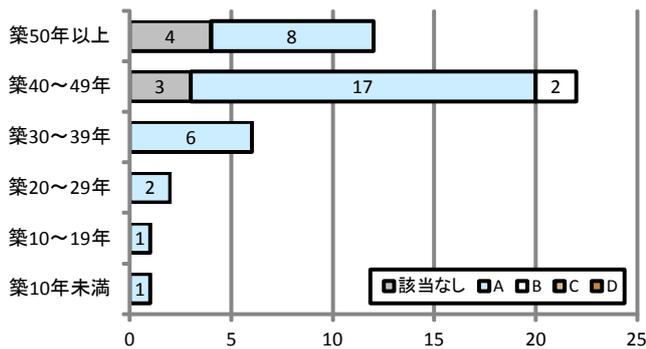
年度別に劣化状況を整理すると、築30年を経過した建築物ほどC判定の割合が高くなります。外壁及び内部仕上げでは、その傾向が顕著にみられます。

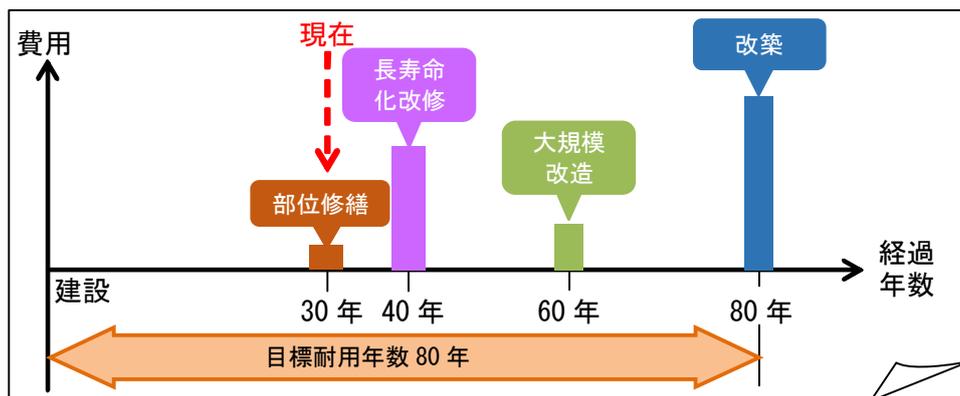
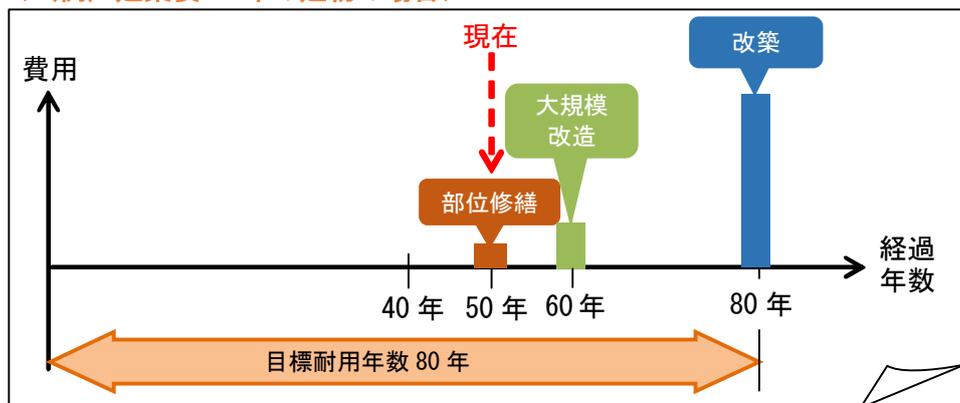
図. 今後の維持・改築コスト（長寿命化型）の改修周期のイメージ

長寿命化型管理の改築周期は、岩倉市公共施設等総合管理計画に従い、適切な時期に大規模改造や長寿命化改修を実施することを前提に、すべて80年とします。ただし、市内に建築後40年（長寿命化改修の実施時期の目安）を超えている建物は多数あり、これらすべての建物を長寿命化改修すると、かえって不経済になることが想定されます。そのため、これら建築年が古い施設については、長寿命化改修を実施せず、従来どおり部位修繕と大規模改造で対応し、80年を目安に出来る限り長く使用し続けるものと仮定します。そのほか、試算に必要な条件は以下のとおりに設定します。

※大規模改造が直近に実施済みまたは実施予定の場合は、大規模改造を実施してから 20 年で改築と仮定する。

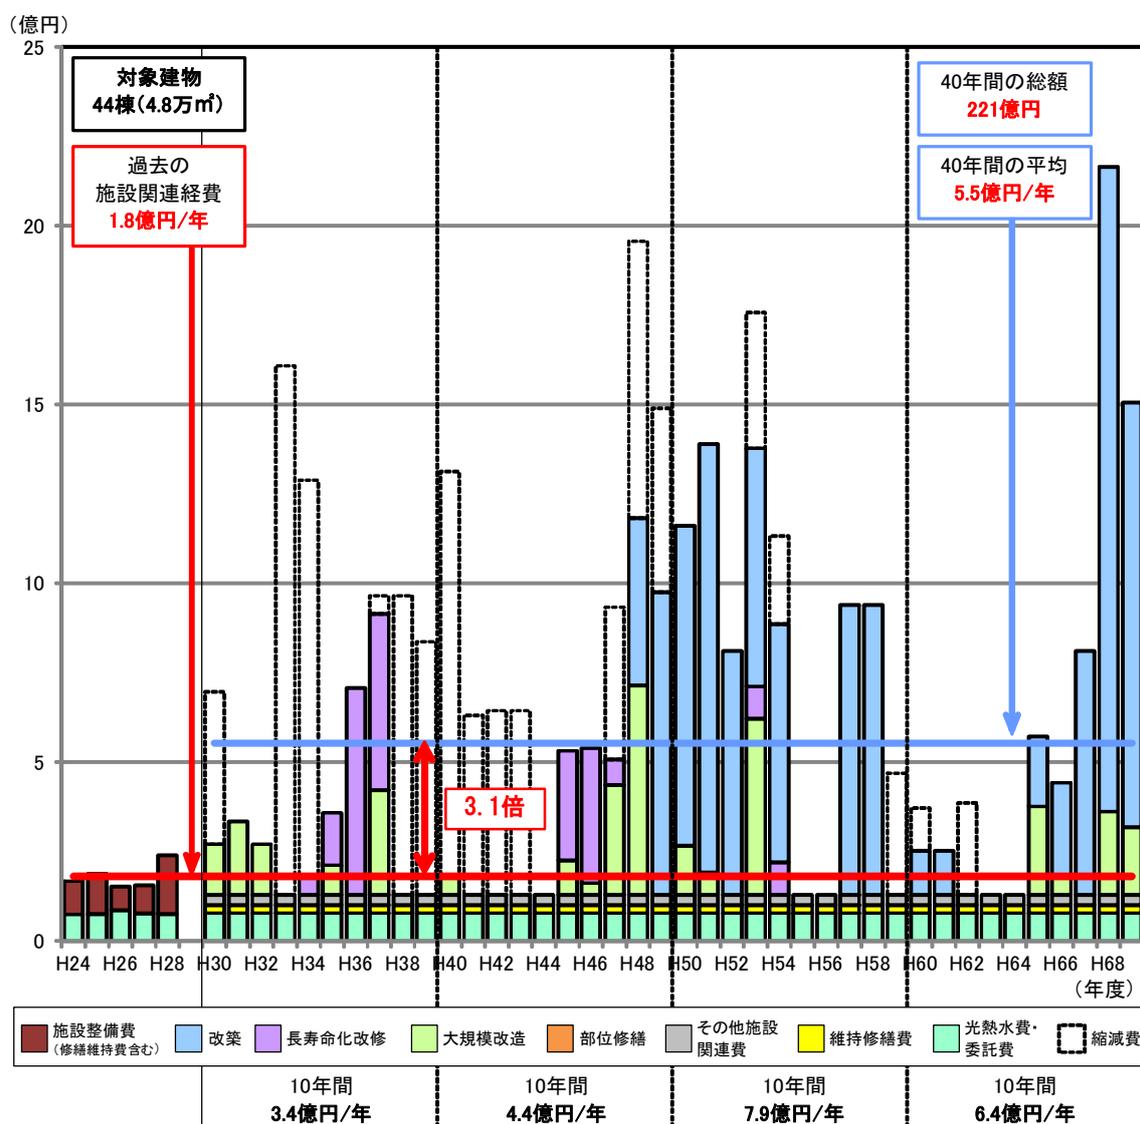
図. 今後の維持・改築コスト（長寿命化型）

適切な時期に大規模改造や長寿命化改修を実施することを前提に、すべての建築物の目標耐用年数を80年とした長寿命化型管理を行った場合、今後40年間の維持・改築コストは総額約221億円で、従来型管理を行った場合のコストと比較して約25億円の縮減になります。

しかし、1年あたりの平均経費は約5.5億円であり、過去5年間の施設関連経費の平均約1.8億円と比較しても約3.1倍と大幅に上回ることが想定されます。そのため、大規模改造や長寿命化改修等の実施にあたっては、その時の財政状況に応じた最も合理的な対策メニューを検討するとともに、減築や複合化といった延床面積の縮減に向けたハード対策や、維持運営の合理化といったソフト対策等、経費縮減に向けた様々な取組を平行して検討していく必要があります。

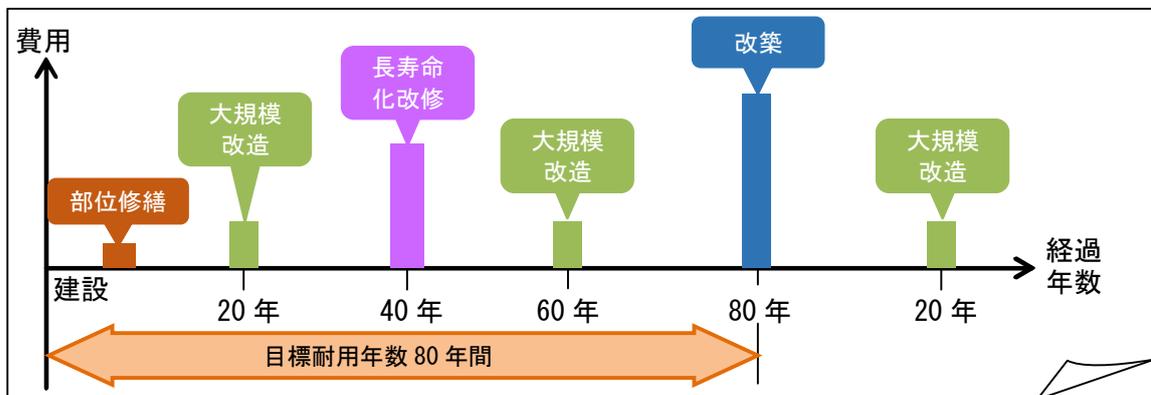
図. 長寿命化型の維持管理のイメージ

本市の学校施設においては、前述した長寿命化の方針に従い、長寿命化改修の実施が適切と判断される施設については、建築後80年まで使用することを目標に、大規模改造を建築後20年と60年、長寿命化改修を建築後40年で実施していくことを基本とします。また、長寿命化改修を実施しない施設についても、現状のまま日常修繕や大規模改造のみで対応し、80年まで使用することを目標とします。

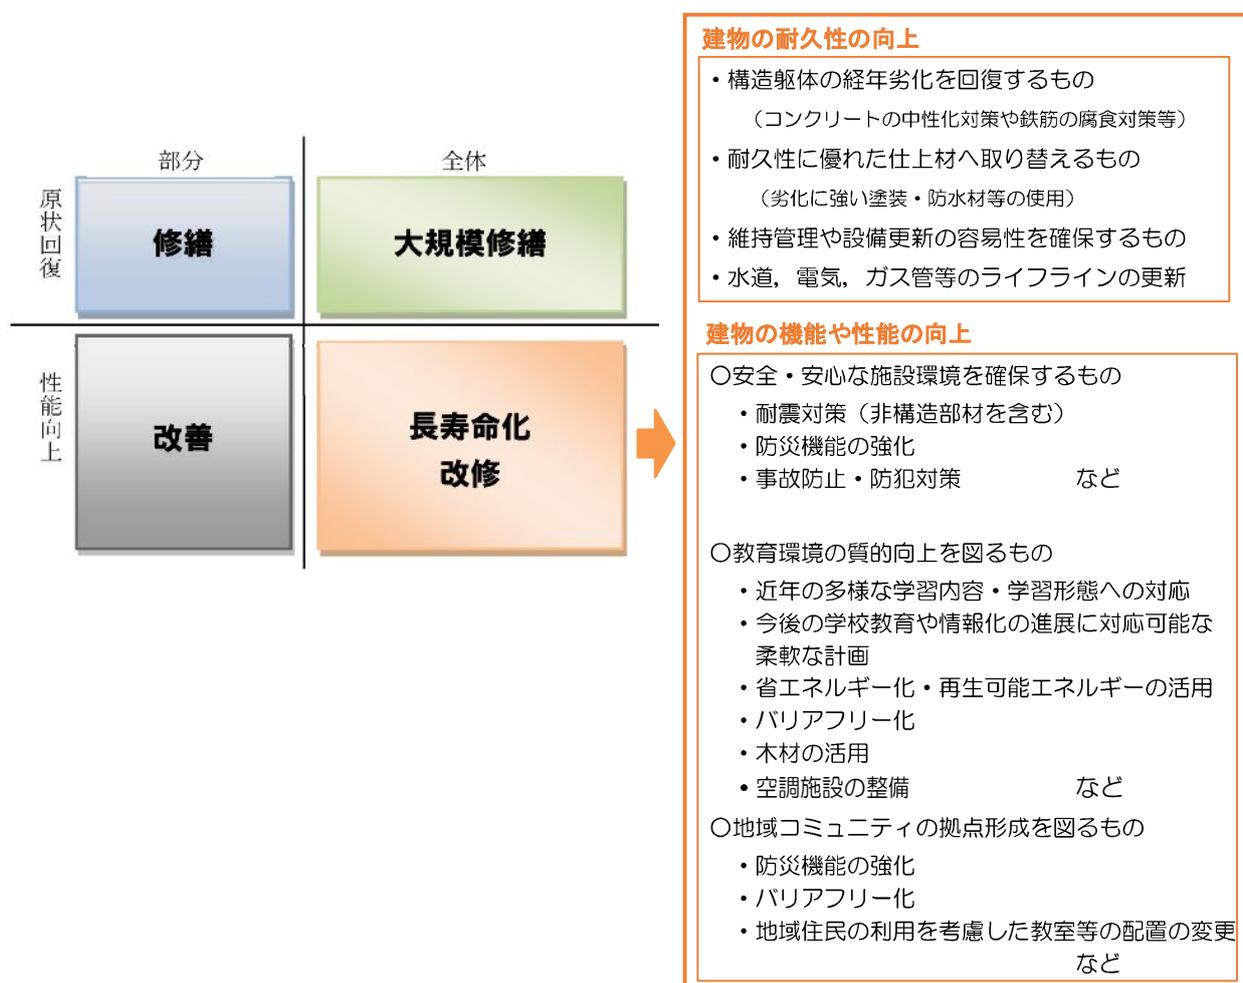
図. 長寿命化改修の位置付け

長寿命化改修では、単に物理的な不具合を直すのみではなく、ライフラインの更新等により建物の耐久性を向上させるとともに、建物の機能や性能を現在の学校が求めている水準まで引き上げることを目指します。

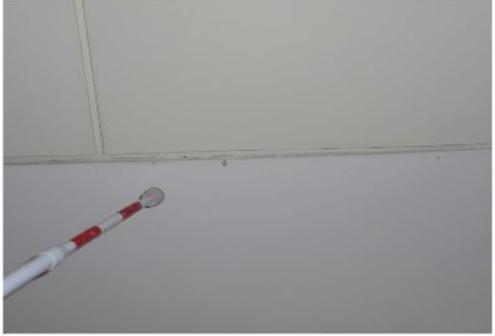
写真番号	箇所名	ふれあいホール	写真番号	箇所名	昇降口
No. 1	天井ボードに欠損有り		No. 2	壁仕上材に欠損有り

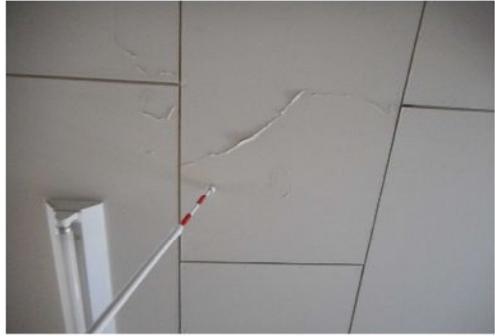
写真番号	箇所名	2階廊下	写真番号	箇所名	2階廊下
No. 3	天井の塗装に剥離有り（2箇所）		No. 4	壁仕上材に隙間有り

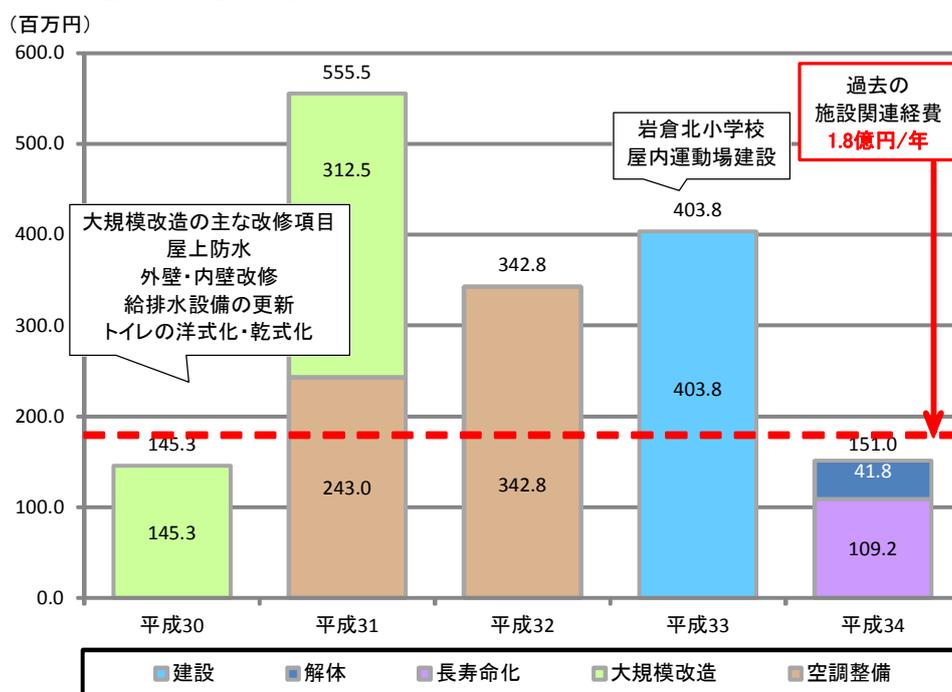
図. 今後5年間の実施計画

今後5年間は、平成32年度から平成34年度にかけて、岩倉北小学校屋内運動場の建設事業を予定していることから、財政面でのバランスを考慮しながら、老朽化が著しい建物から順番に、大規模改造及び長寿命化改修を実施していきます。
