第 1 章 学校施設の長寿命化計画の背景・目的等

岩倉市学校施設長寿命化計画(以下「本計画」という。)は、本市が所有する学校施設について、上記の背景や岩倉市教育振興基本計画(平成 28 年度)を踏まえて学校施設を総合的な観点で捉え、長寿命化できるものは長寿命化し、適正に改修や建替えをするとともに、優先順位を設定しつつ、教育環境の質的改善も考慮しながら、それに要するコストの縮減と平準化を図ることを目的としています。

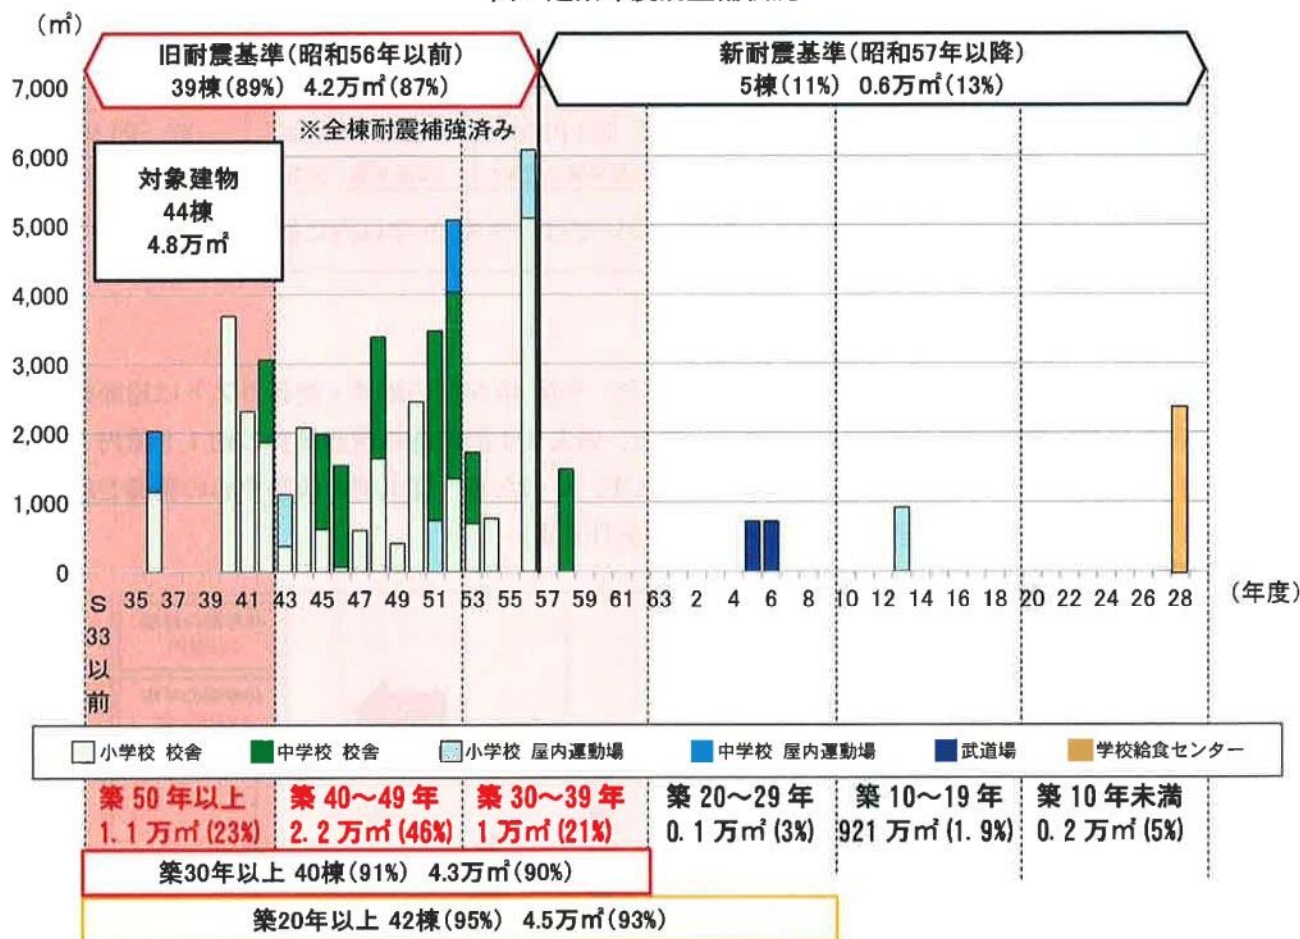
図. 建築年度別整備状況

対象建築物を建築年度別にみると、築30年以上40年未満の建築物が21%、築40年以上50年未満が46%、築50年以上が23%と、築年数が30年を超える建築物が全体的の90%に達しています。

旧耐震基準の建築物は全延床面積の87%を占めますが、すべての建築物で耐震補強済みです。

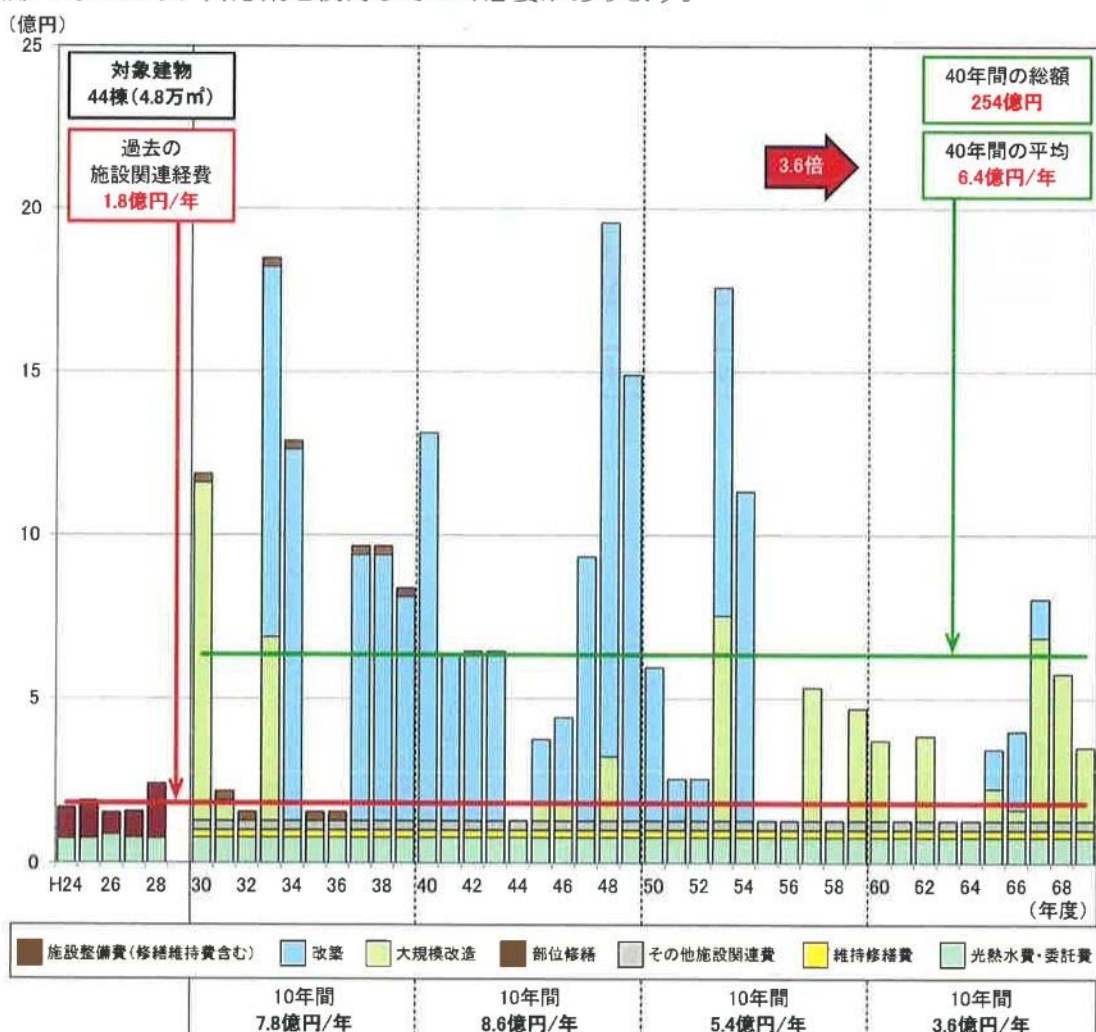
改築及び大規模改造による従来型管理を行った場合、今後40年間の維持・更新コストは総額約254億円、1年あたりの経費は約6.4億円になります。また、過去4年間の施設関連経費の約1.8億円と比較すると、約3.6倍のコストがかかることが見込まれます。そのため、従来型の改築中心の整備を続けることは困難であるため、対応策を検討していく必要があります。

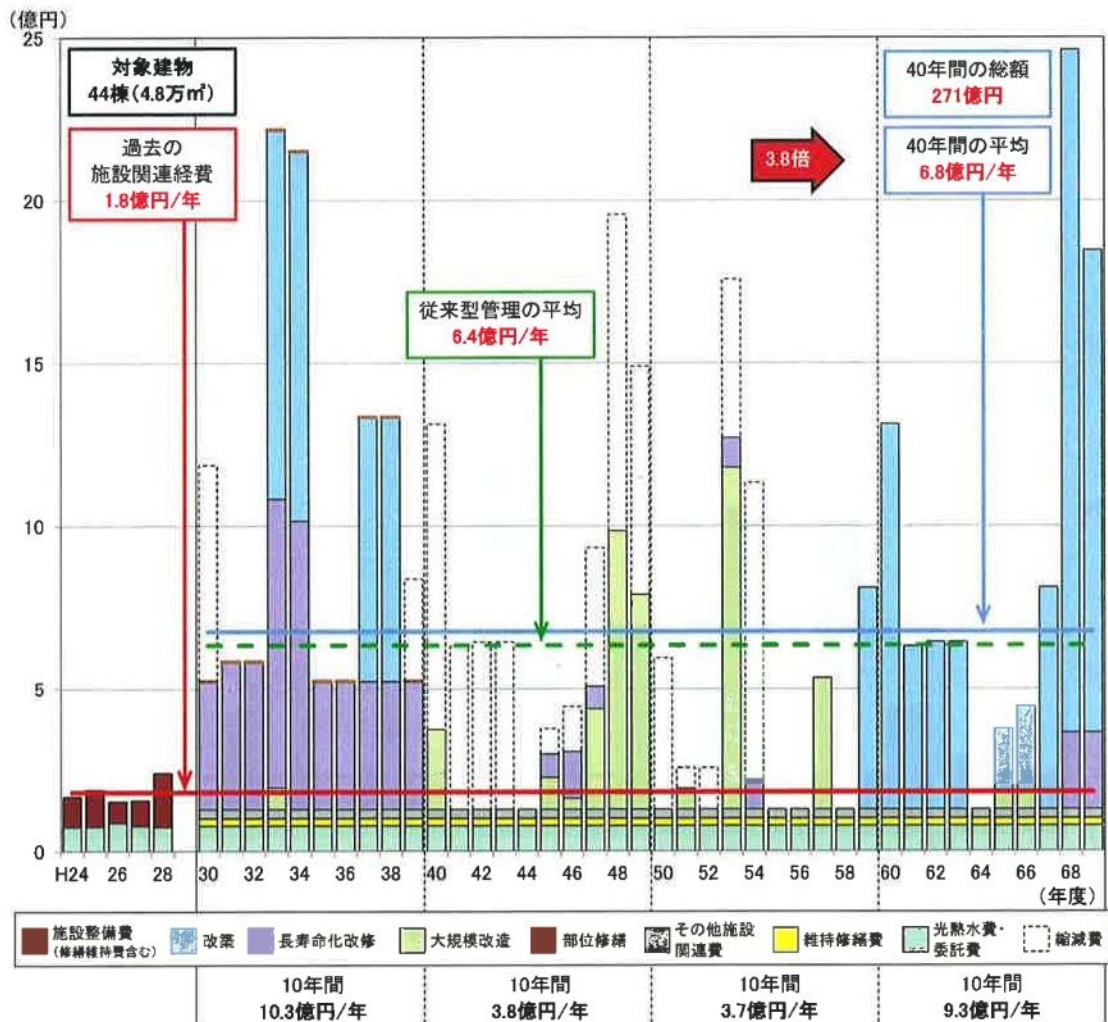
＜建築後の経過年数が50年以下の建築物を長寿命化型管理とした場合＞

対象建築物のうち建築後の経過年数が50年以下の施設のみ長寿命化型管理とし、51年以上経過している建築物については従来型管理を行った場合、今後40年間の維持・更新コストは総額約271億円で、従来型管理を行った場合のコストと比較して約17億円の増加になります。

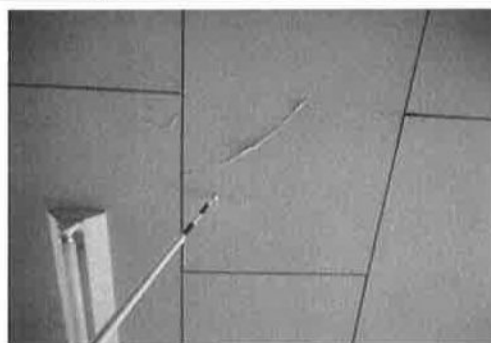
写真番号	箇所名	2階廊下
No. 3	天井の塗装に剥離有り (2箇所)

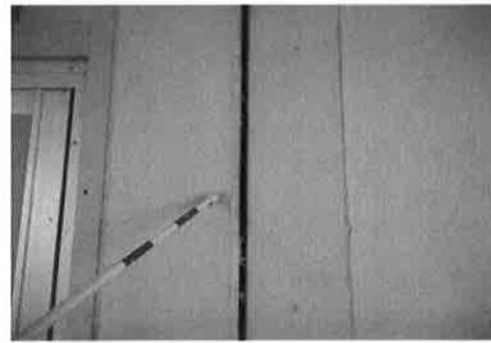
写真番号	箇所名	2階廊下
No. 4	壁仕上材に隙間有り
