岩倉市学校施設長寿命化計画

平成 30 年 3 月

岩 倉 市

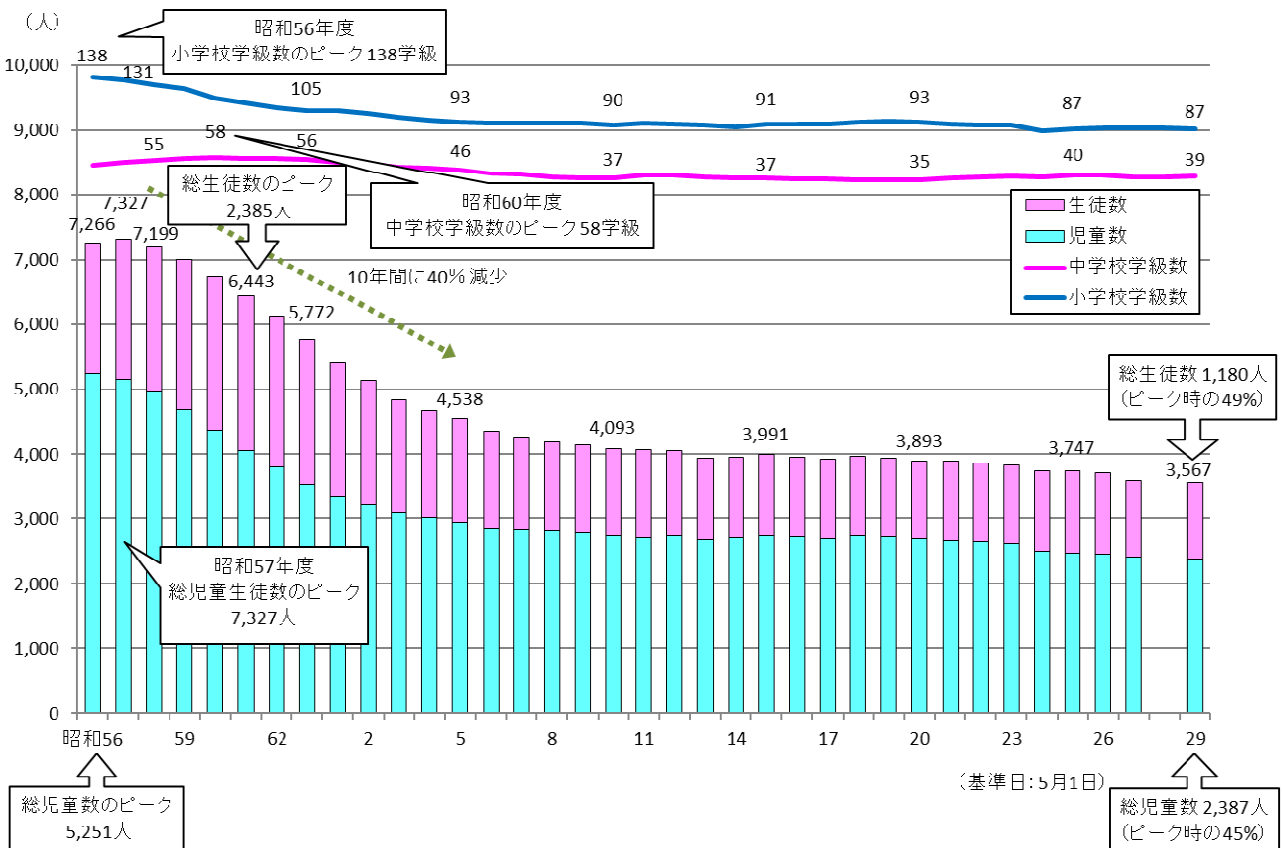
図. 児童生徒数及び学級数の推移

本市の小学校の児童数は曾野小学校が開校した昭和56年度(1981年度)は5,251人でしたが、その後、児童数は減少し、平成29年度(2017年度)には2,387人(55%減)まで減少しています。学級数は昭和56年度(1981年度)は138学級でしたが、児童数の減少にともない、平成29年度(2017年度)には87学級まで減少しています。

本市の中学校の生徒数は昭和61年度(1986年度)は2,385人でしたが、その後、生徒数は減少し、平成29年度(2017年度)には1,180人(51%減)まで減少しています。学級数は昭和60年度(1985年度)は58学級でしたが、生徒数の減少にともない、平成29年度(2017年度)には39学級まで減少しています。

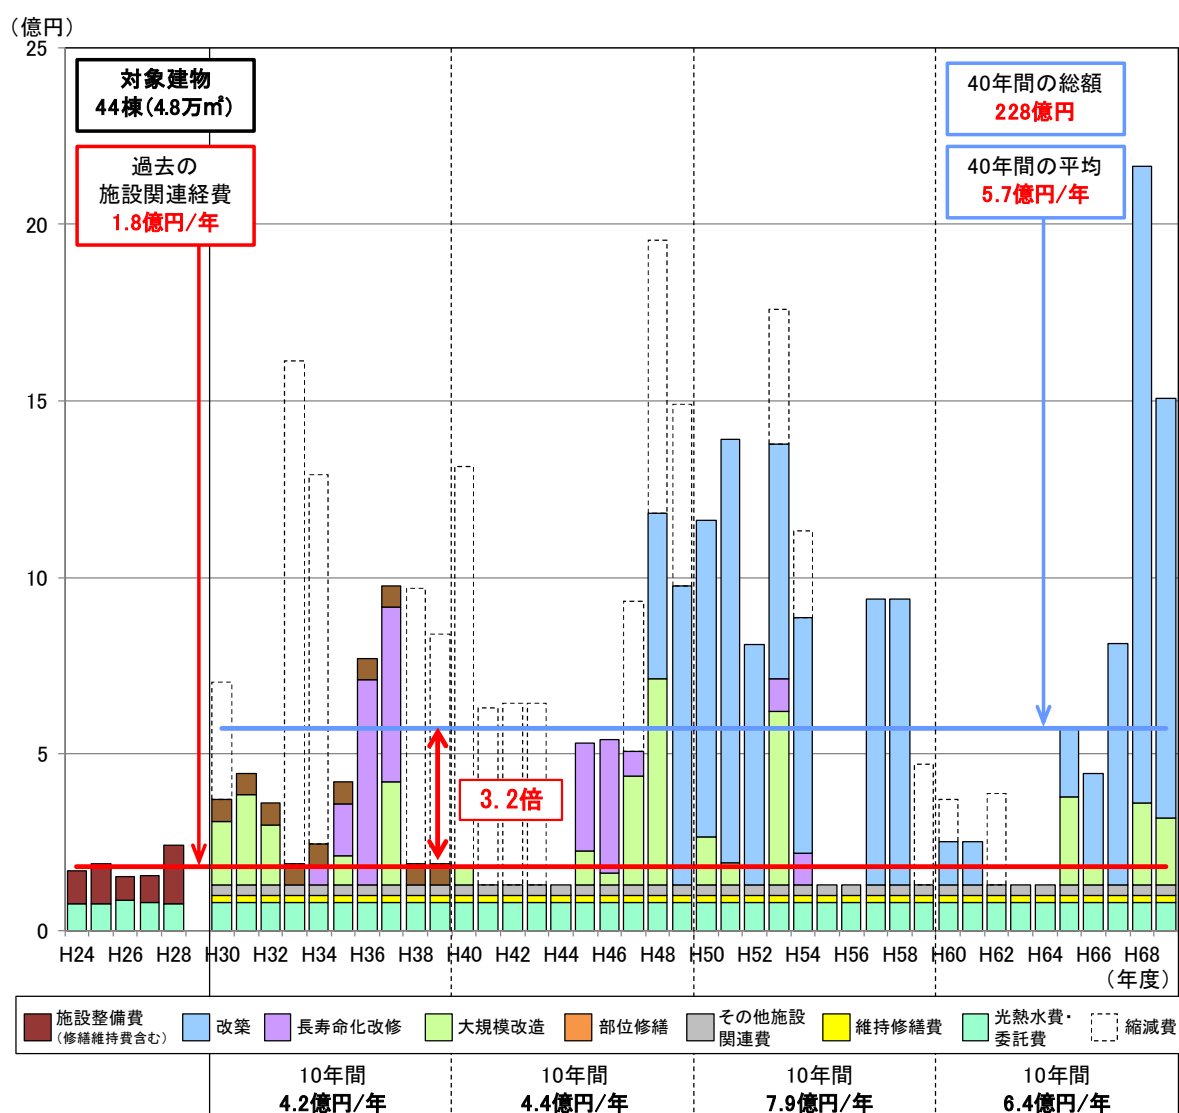
図. 今後の維持・改築コスト（長寿命化型）

適切な時期に大規模改造や長寿命化改修を実施することを前提に、すべての建築物の目標耐用年数を80年とした長寿命化型管理を行った場合、今後40年間の維持・改築コストは総額約228億円で、従来型管理を行った場合のコストと比較して約18億円の縮減になります。

しかし、1年あたりの平均経費は約5.7億円であり、過去5年間の施設関連経費の平均約1.8億円と比較しても約3.2倍と大幅に上回ることが想定されます。そのため、大規模改造や長寿命化改修等の実施にあたっては、その時の財政状況に応じた最も合理的な対策メニューを検討するとともに、減築や複合化といった延床面積の縮減に向けたハード対策や、維持運営の合理化といったソフト対策等、経費縮減に向けた様々な取組を平行して検討していく必要があります。
