岩倉市学校施設長寿命化計画（案）

平成 30 年 3 月

岩 倉 市

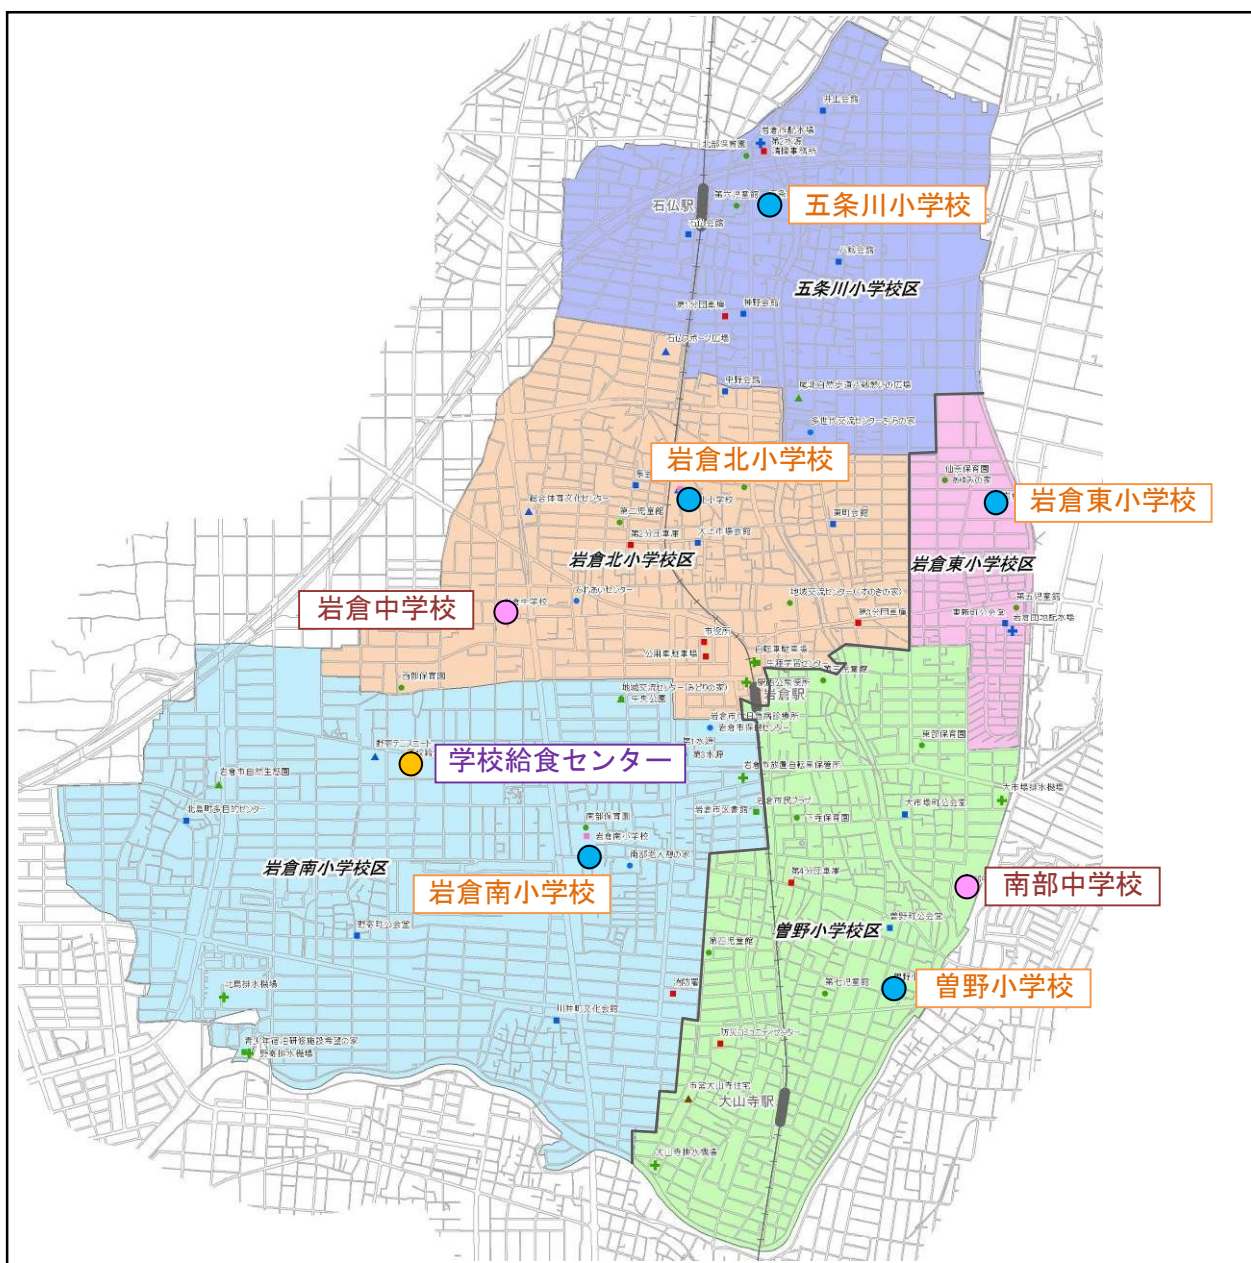
図. 学校施設の配置状況

本計画の対象となる小学校5校、中学校2校、学校給食センターの配置状況は以下のとおりです。

各小中学校は、義務教育諸学校等の国庫負担等に関する法律施行令に基づく適正な通学距離の範囲内（小学校おおむね4km、中学校おおむね6km）に配置されています。

また、岩倉市地域防災計画では、すべての小中学校が災害避難施設に指定され、小学校5校については、広域避難場所に指定されています。

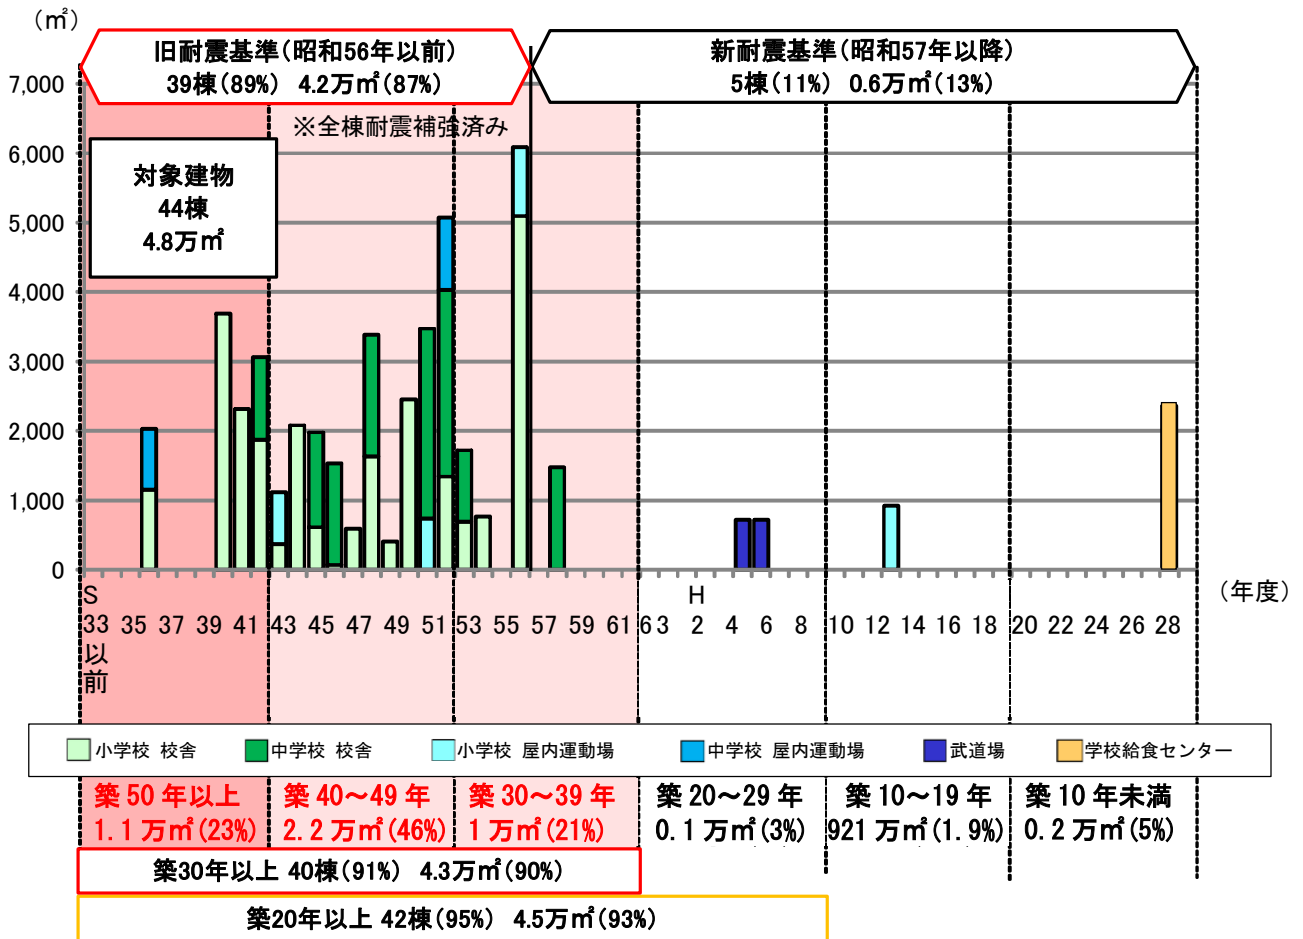
図. 学校施設の建築年度別保有量

対象施設の延床面積を建築年度別にみると、築30年以上40年未満の建築物が約21%、築40年以上50年未満が約46%、築50年以上が約23%と、築年数が30年以上の建築物が全体の約90%に達しています。

旧耐震基準の建築物は全延床面積の87%を占めますが、すべての建築物は耐震補強済みです。
